Presseinformation

Schaumbildung im Mündungsbereich Sparzer Graben in die Traun

Keine Hinweise auf eine Gewässerverunreinigung. Wahrscheinliche Ursache für die Schaumbildung sind die natürlich vorkommenden Huminsäuren.

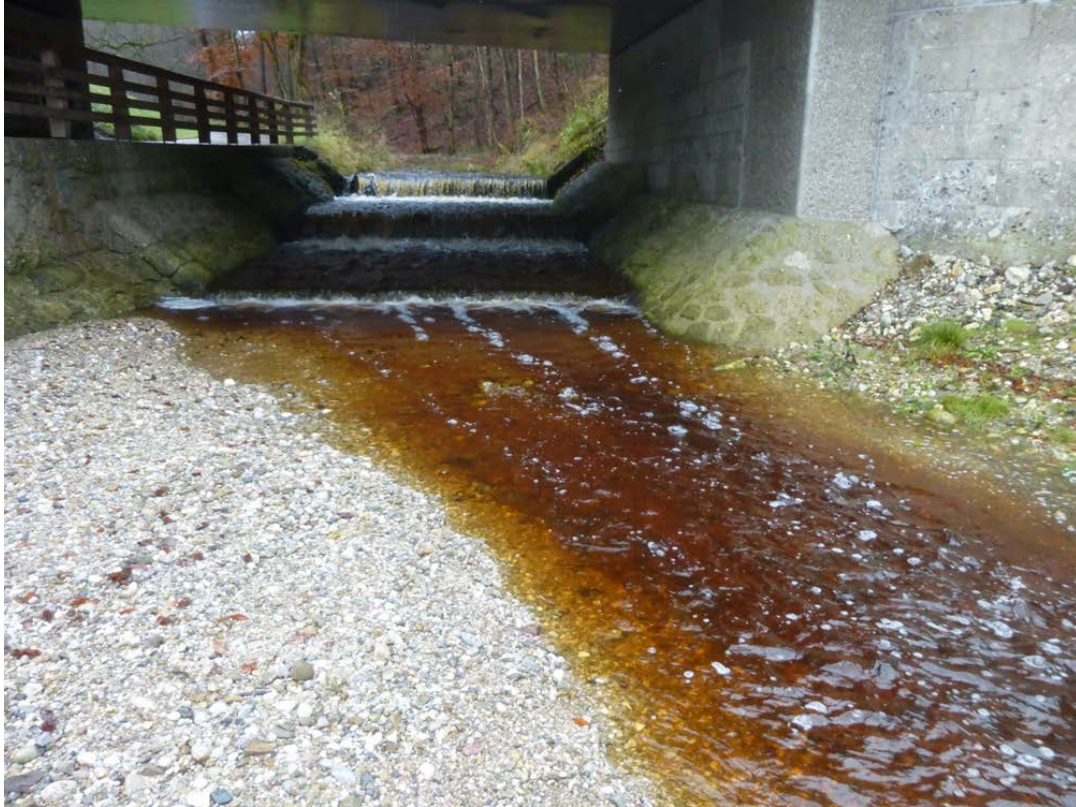
Der Sparzer Graben, im Oberlauf auch Steingraben genannt, entspringt im Hochmoorgebiet Pechschnait (südlich von Preising) und ist daher vom Einfluss des Moores geprägt. Die bräunliche Färbung (Abb. 1) des Sparzer Grabens ist typisch für solche Gewässer und entsteht insbesondere dadurch, dass Huminsäuren aus dem Moor in das Gewässer ausgetragen werden. Diese für moorige Gewässer typischen Stoffe können auch zu einer Schaumbildung führen. Schaumbildung und dunkle Färbung waren auf der ganzen Gewässerstrecke zu erkennen.

Abb. 1 Schaumbildung an den Kaskaden unter der B306 (Sparzer Graben)

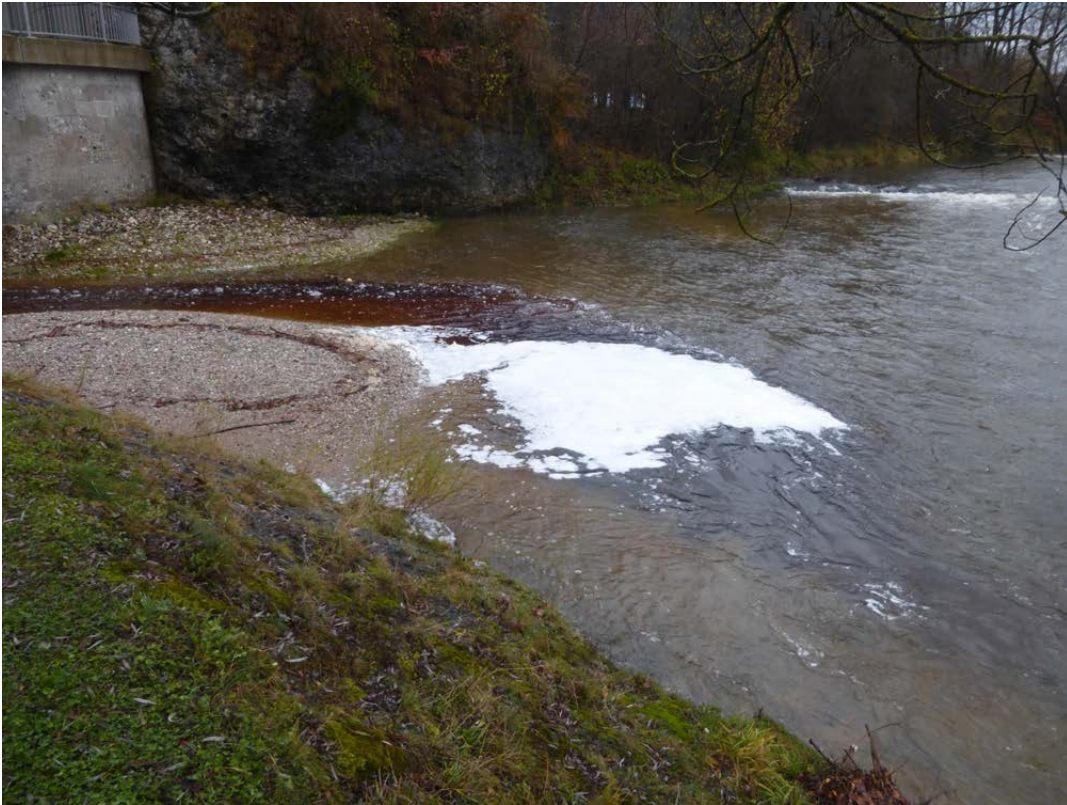
Die technische Gewässeraufsicht des Wasserwirtschaftsamtes ist dem nachgegangen und konnte bei einer Ortseinsicht diese Schaumbildung ebenfalls feststellen. Der Schaum bildete sich besonders im Bereich des Kehrwassers und war auf der nahe liegenden Kiesbank vorzufinden (Abb. 2 und 3). Stromabwärts in der Traun war kein Schaum mehr sichtbar.

Der Schaum war geruchlos und augenscheinlich nicht verdächtig. Hinweise, die auf eine Gewässerverunreinigung als Ursache für die Schaumbildung hindeuteten, wurden nicht vorgefunden

Abb. 2 Schaumbelag im Kehrwasser an der Einmündung des Sparzer Grabens in die Traun

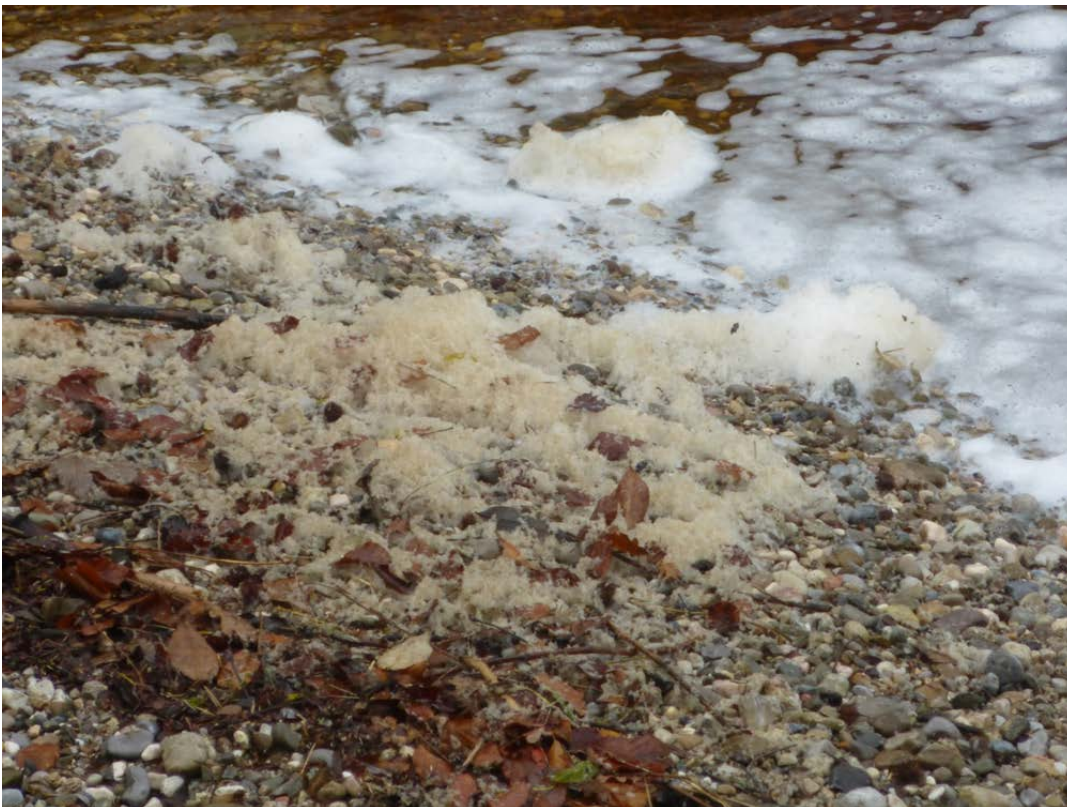
Abb. 3 Griffester Schaum auf der Kiesbank
