Presseinformation 25.09.2024

Winhöring: Wo Hindernisse verschwinden

Wasserwirtschaftsamt Traunstein baut einen weiteren Absturz in der Isen um – Ökologischer Zustand des Gewässers wird sich verbessern

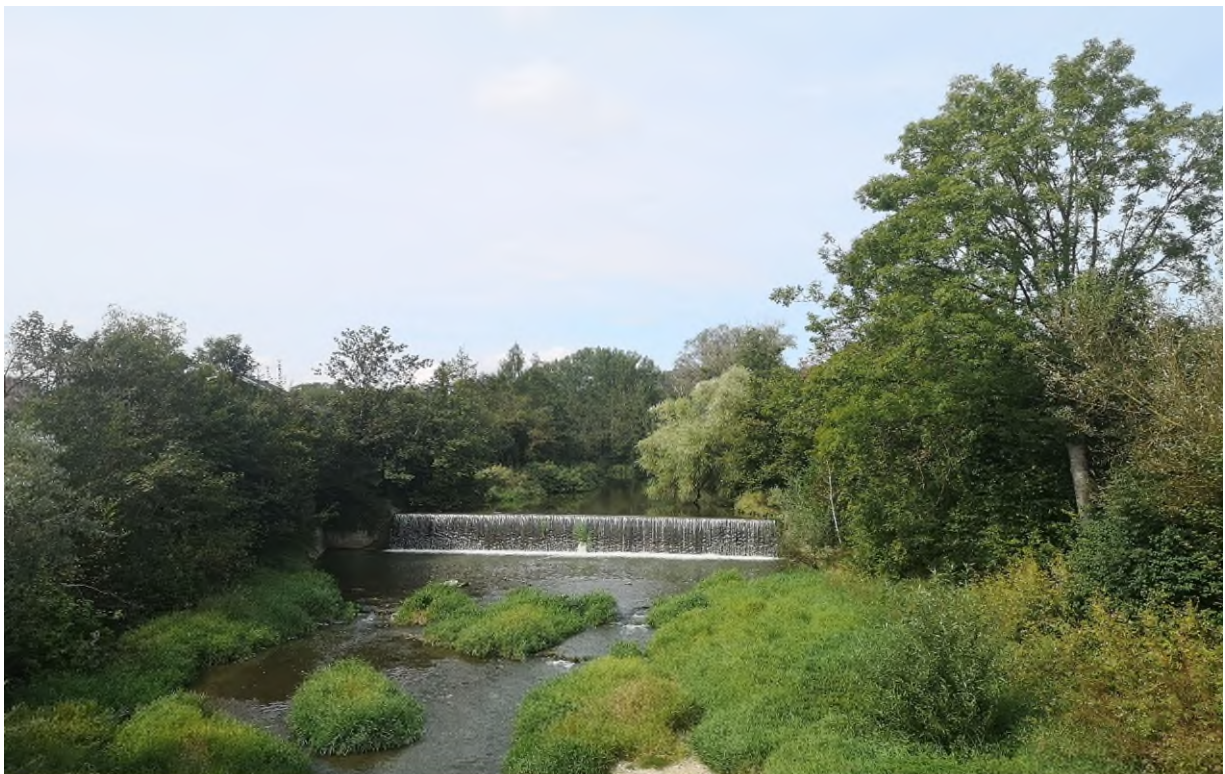
Abbildung 1: Der Absturz nahe der Brücke in Winhöring wird um fast zwei Meter abgefräst. In Kombination mit einer neu errichteten Sohlgleite können Fische nach Abschluss des Umbaus die Isen an dieser Stelle ohne Hindernis passieren. Foto: Wasserwirtschaftsamt Traunstein

Auf einer Wiese ein Stück flussaufwärts finden Maschinen, Baucontainer sowie eine Anlage für die Betonherstellung Platz. Außerdem richten die Arbeiter eine Zufahrt zum Querbauwerk im Fluss ein, damit der Baggerfahrer den Absturz anfahren kann. Der Absturz wird um 1,90 Meter abgefräst und auf der rechten Uferseite mittels Spritzbetonvernagelung gesichert. Ist diese Arbeit getan, wird die Baustellenzufahrt in eine rund 150 Meter lange Sohlgleite umgestaltet. Etwa 3000 Tonnen Steinmaterial werden dafür verbaut.
