Presseinformation 22.01.2025

## Winhöring: Jetzt beginnt der Feinschliff

**Wasserwirtschaftsamt Traunstein setzt Umbau der Isen fort –  
Detailarbeiten bis Ende Januar abgeschlossen**

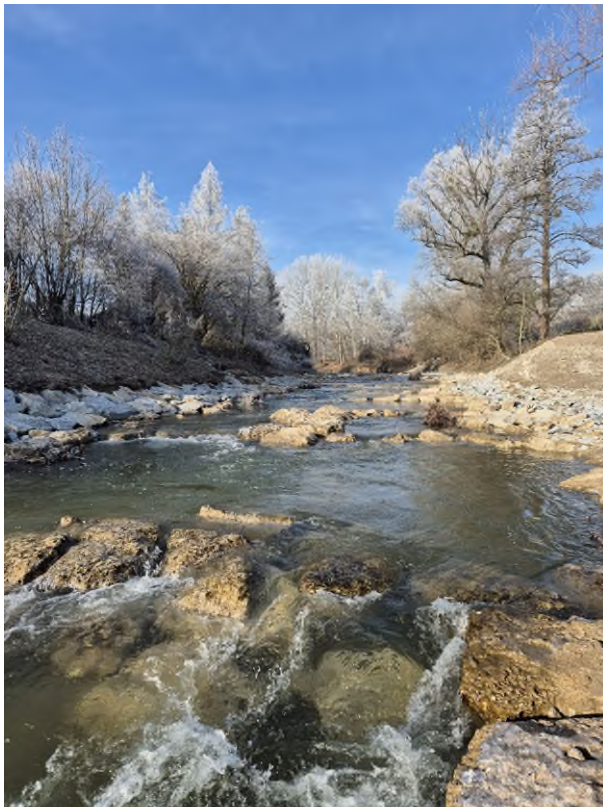
Abbildung 1:  
Das Bild zeigt den Baufortschritt an der Isen in der Winhöringer Ortsmitte vor Beginn der abschließenden Bauphase.  
Foto: Wasserwirtschaftsamt Traunstein

Das Querbauwerk ist um 1,90 Meter abgefräst und an beiden Uferseiten gesichert. Es bleibt erhalten, um die Gewässersohle zu stabilisieren. Im Wasser fügen sich große Steine zu einer Sohlgleite samt Tiefenrinne. Wie über einer Treppe können die Fische jetzt selbst bei niedrigem Wasserstand zum Absturz hinaufgleiten und ihn überschwimmen. Damit wird Fischarten wie Aitel, Nase, Äsche und Barbe der Weiterzug durch die Isen ermöglicht. Diese sogenannte ökologische Durchgängigkeit eröffnet neuen Lebensraum für die Fische, die vom Inn in die Isen schwimmen. Im Wasser eingebaute Wurzelstöcke sowie große Nagelfluhsteine sorgen für Unterstandsmöglichkeiten und unterschiedliche Strömungsverhältnisse. Auch das verbessert die Lebensbedingungen. In der Folge könnten sich im Idealfall weitere Fischarten ansiedeln, darunter beispielsweise der Bitterling. Denn er legt seine Eier in Teichmuscheln ab, wie sie in der Isen zu finden ist. Projektleiterin Magdalena Maltan ist zufrieden mit dem Baufortschritt und blickt positiv auf die weitere Entwicklung im Gewässer: „Dank des Umbaus verändert sich nicht nur der Bereich im direkten Baufeld der Sohlgleite, sondern auch die Struktur flussaufwärts. Dies ist jetzt schon exemplarisch oberhalb der Sohlgleite am Sportplatz zu sehen.“
