Umsetzungskonzept
„Hydromorphologische Maßnahmen“
nach EG-WRRL für den Flusswasserkörper 1_F617

„Stoißer Ache; Stoißermaisbach“

Stand: 18.12.2024

Wasserwirtschaftsamt Traunstein
Rosenheimer Str. 7
Traunstein

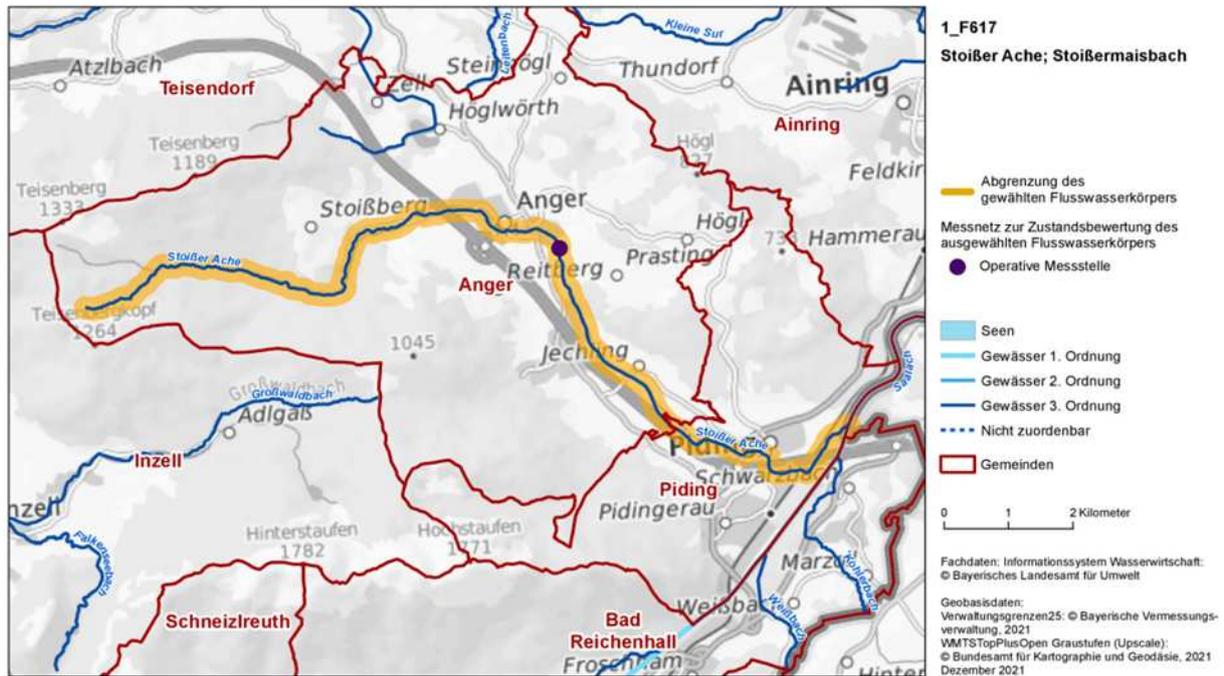
Abbildung 1: Karte Flusswasserkörper Stoißer Ache; Stoißermaisbach

Informationen zur Lage sowie eine Kurzcharakterisierung gibt die Karte (Abbildung 1) und der Steckbrief (Tabelle 1). Die operative Messstelle liegt unterhalb Hadermarkt in Anger.

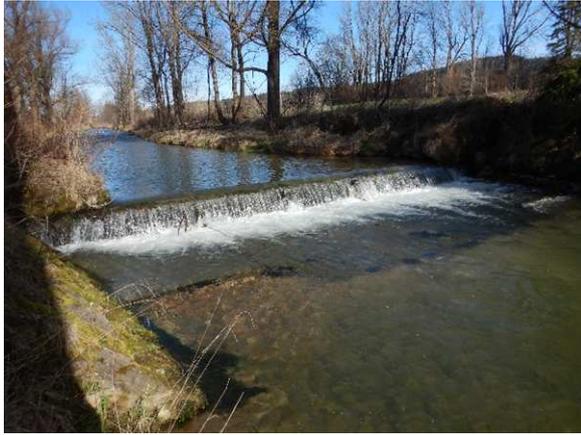
Abbildung 2: Ist-Situation unterhalb Jechling am Achenweg (Foto: WWA TS, 2023)

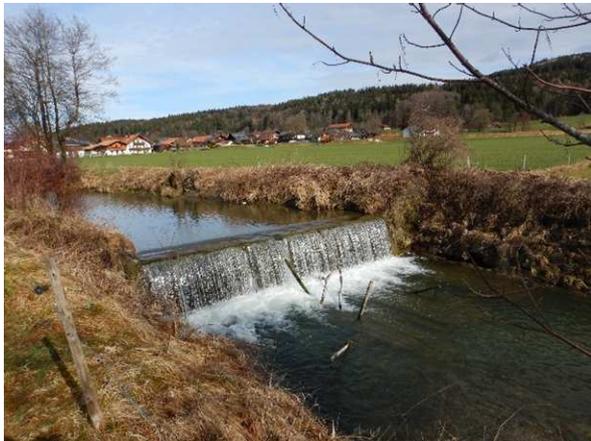
Abbildung 3: Ist-Situation unterhalb Jechling am Achenweg in der Nähe Hausnr. 101 (Foto: WWA TS, 2023)
