Presseinformation 18.12.2024

## Landkreis Traunstein: Die Instand-Setzer

**Wenn es um den Unterhalt von Gewässern geht, setzt das  
Wasserwirtschaftsamt Traunstein auf seine drei Flussmeisterstellen**

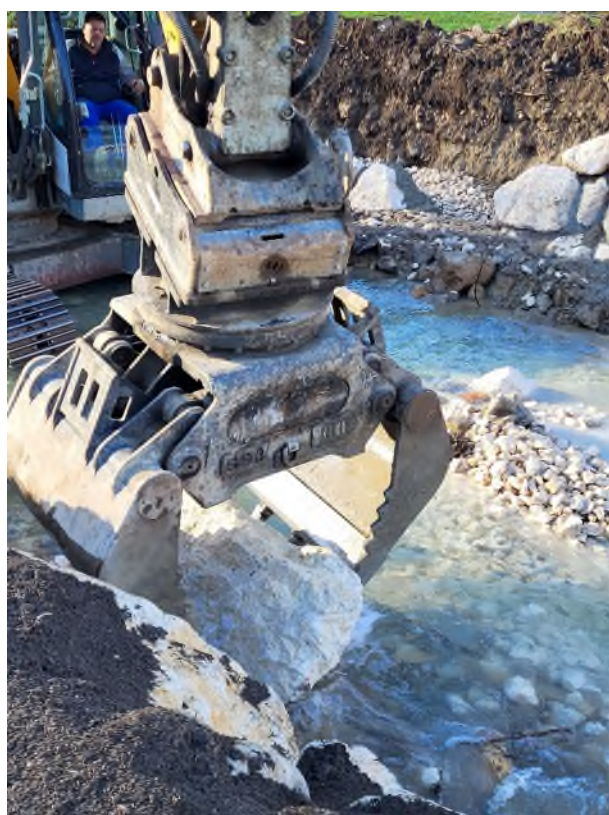
Abbildung 1:  
Uferbaustein für Uferbaustein  
hebt der Baggerfahrer aus  
dem Wasser und baut sie in  
die Uferböschung ein.  
Foto: Wasserwirtschaftsamt  
Traunstein

Die größte Baustelle in diesem Jahr widmet sich der Sanierung der Ufer entlang der Weißache in Bergen. Sie beginnt an der Brücke der Kreisstraße TS 5 und reicht auf einer Länge von rund 300 Metern flussaufwärts in den Ort hinein. Hier reparieren Arbeiter der Flussmeisterstelle Traunstein unter der Leitung von Flussmeister Thomas Dufter Uferanbrüche und schadhafte Ufersicherungen. Außerdem bauen sie Querbauwerke im Fluss zurück und ersetzen sie, wo möglich, durch Sohlrampen. Diese flacheren, aus Stein gestalteten Rampen ermöglichen Fischen den Aufstieg im Gewässer und damit den Weiterzug in neue Laich- und Lebensräume. Mit Abschluss der Arbeiten in und an der Weißache wird dann auch die Fußgängerbrücke an ihren angestammten Platz zurückkehren. Schließlich soll die Weißache in ihrem Charakter erhalten bleiben. Dabei hat Stefan Hollrieder, Sachgebietsleiter „Gewässerunterhaltung“ am Wasserwirtschaftsamt, neben der Gewässergestaltung die Sicherheit der Menschen im Blick: „Natürlich sorgen wir dafür, dass der Hochwasserschutz gewährleistet und gesichert ist.“ Die Bauzeit für dieses Projekt beträgt zwischen vier und fünf Monaten. Die Kosten sind mit 350.000 Euro veranschlagt.

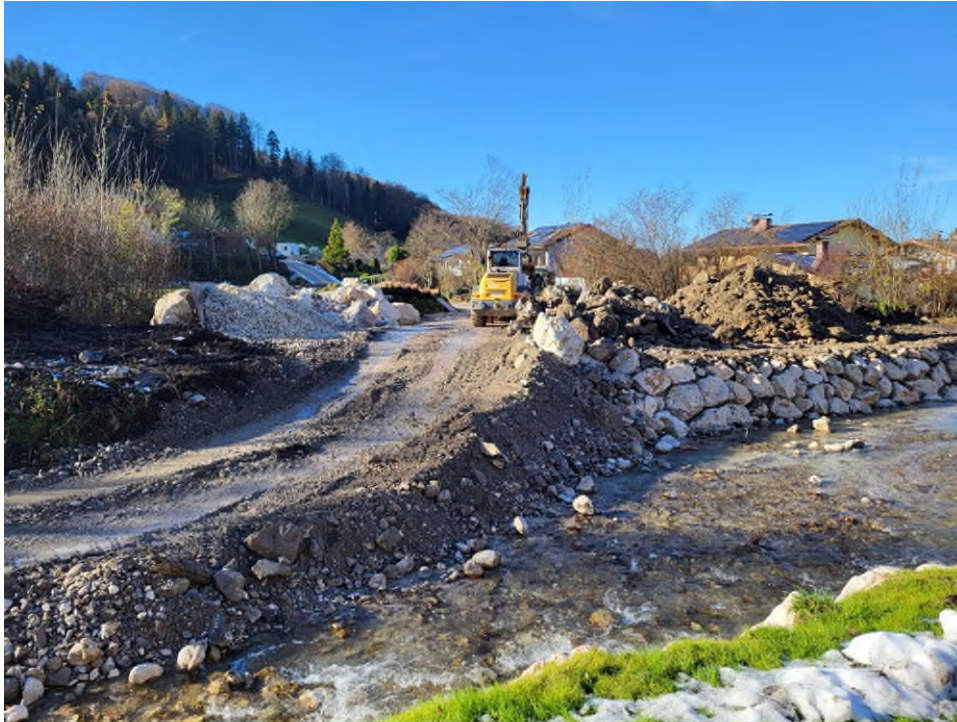
Abbildung 2:  
Für die Arbeiten in und  
an der Weißache in Ber-  
gen ist übergangsweise  
eine Fahrstraße im  
Fluss entstanden.  
Foto: Wasserwirt-  
schaftsamt Traunstein

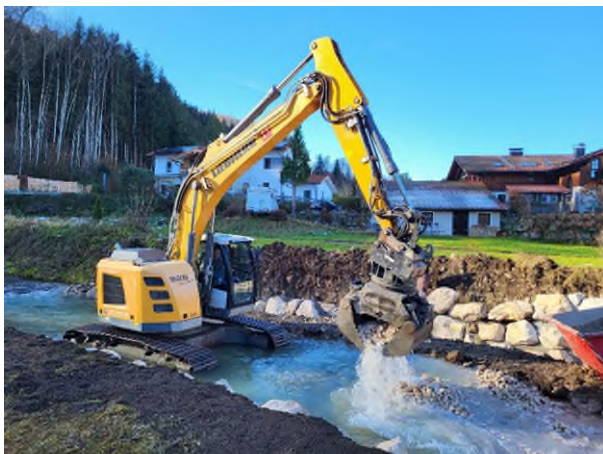
Abbildung 3: Zur Sicherung des Ufers der Weißache in  
Bergen schaufelt der Bagger nach und nach Kies an die  
Böschung. Foto: Wasserwirtschaftsamt Traunstein

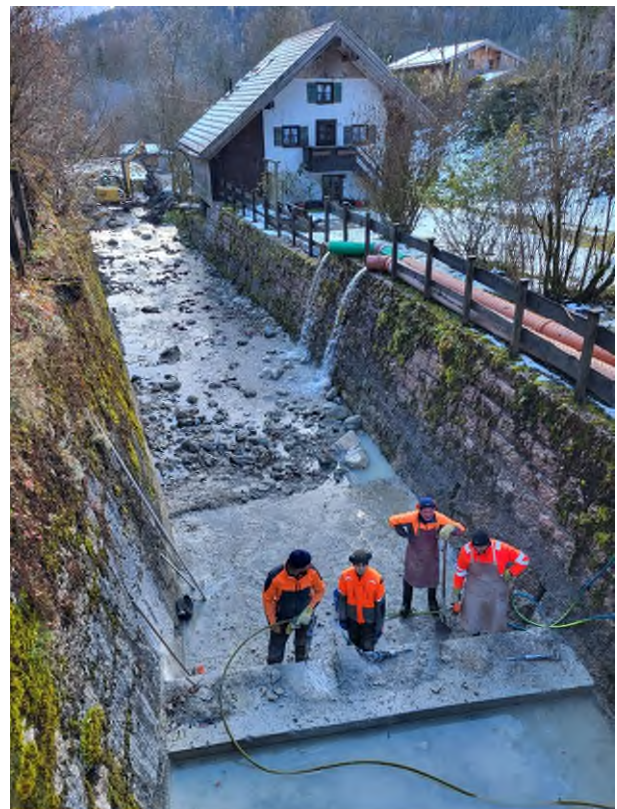
Abbildung 4: Die Arbeiter der Flussmeisterstelle Traun-  
stein arbeiten bei jedem Wetter draußen. Hier sanieren  
sie eines der Querbauwerke im Thoraubach im Ruhpol-  
dinger Ortsteil Haßlberg.  
Foto: Wasserwirtschaftsamt Traunstein

ein verbauter Wildbach. Die Ursprünge der Glockenschmiede samt Wasserrad gehen zurück bis ins 17. Jahrhundert, das Ensemble steht unter Denkmalschutz. In den 1950er-Jahren hatten Arbeiter der Wasserwirtschaft die Mauern zuletzt saniert. Jetzt drohten sie einzustürzen. Hochwasser hatte sie massiv unterspült. Auch die Sicherung am Grund des Baches war in Mitleidenschaft gezogen. Bis zu vier Arbeiter der Traunsteiner Flussmeisterstelle stehen im Bachbett, das Wasser wird während der Bauzeit über zwei große Rohre abgepumpt und um-gelenkt. Die Männer sorgen dafür, dass die Löcher in den porösen Mauern mit Beton gefüllt und fehlende Steine im Mauerwerk ersetzt werden. Und sie reparieren die Sohl-schwellen aus behauenen Quaderbausteinen. Eine schwere, herausfordernde Aufgabe für die Wasser-bauer, die seit zwei Monaten bei Wind und Wetter draußen arbeiten. Bis Weihnachten wollen sie die Sa-nierung des Thoraubachs auf einer Länge von etwa 150 Metern abgeschlossen haben.

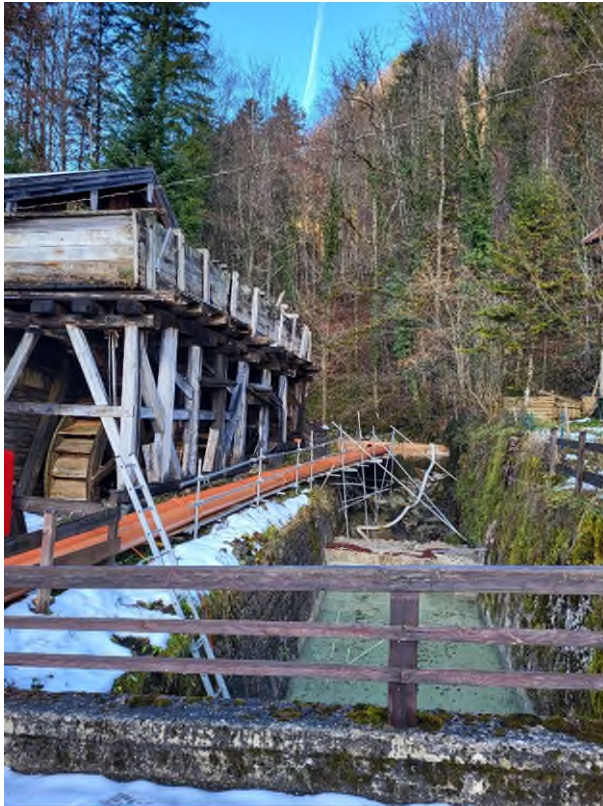
Abbildung 5: Im Ruhpoldinger Ortsteil Haßlberg, ganz hinten im Tal, steht die alte Glockenschmiede samt Wasserrad. Der Thoraubach fließt direkt vorbei.  
Foto: Wasserwirtschaftsamt Traunstein.

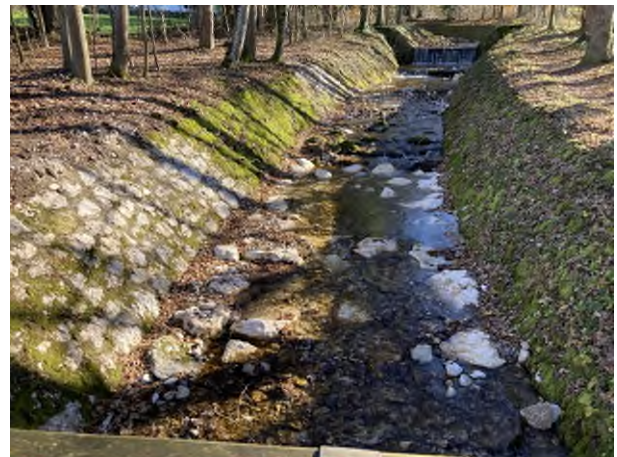
Abbildung 6: Die Schadstellen am Alpbach in Staudach haben die Arbeiter der Flussmeisterstelle Traunstein bereits saniert. Die Ufersicherung ist repariert.  
Foto: Wasserwirtschaftsamt Traunstein

Bereits vollständig in Ordnung gebracht sind die Schadstellen am Alplbach in Staudach. Dort haben die Arbeiter in enger Abstimmung mit der Gemeinde vier Bauwerke in Stand gesetzt. Die Bauzeit betrug ein-einhalb Wochen, bei einer Kostensumme von etwa 20.000 Euro.
