Anger: Ein Gewässer wird gebändigt

Wasserwirtschaftsamt Traunstein schließt Sanierung der Sperren
im Aufhamer Bach ab – Wichtiger Hochwasserschutz für Aufham

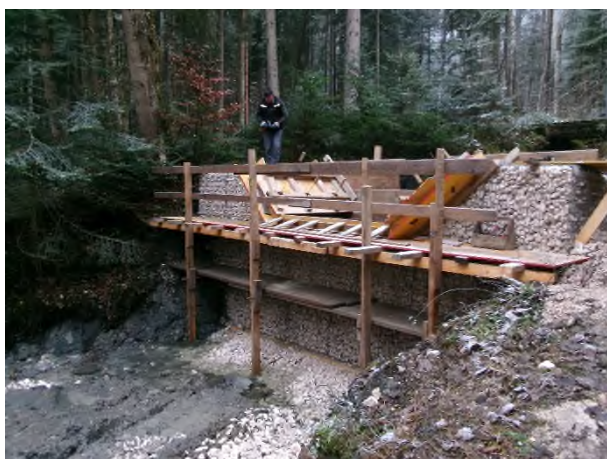
Abbildung 1:
Sperren aus Gabionen können in ganz unterschiedlichem Gelände verwendet werden, denn die Gabionengitter sind sehr flexibel. Per Hand oder mit einem Bagger befüllen sie die Arbeiter mit Steinen. Damit die Sperren nicht beschädigt werden von Geröll und Geschiebe bekommen sie einen „Deckel“ aufgesetzt, aus Holz oder aus Beton.
Foto: Wasserwirtschaftsamt Traunstein

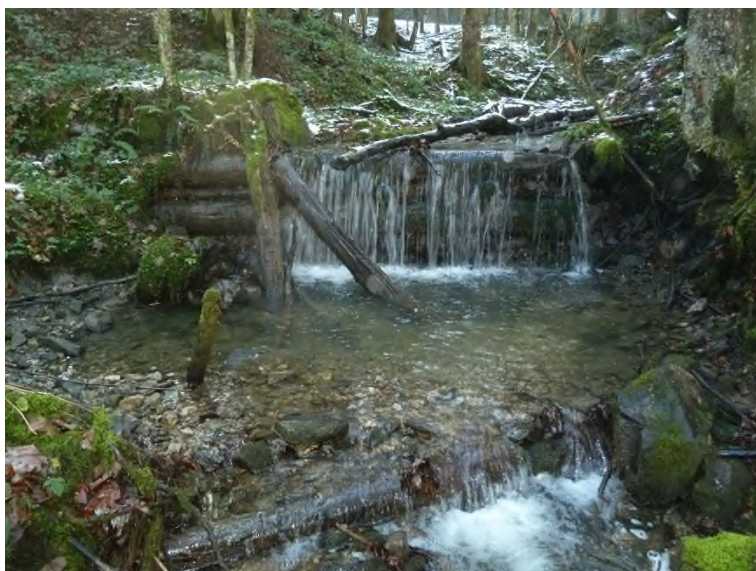
Abbildung 2:
Die ältesten Bauwerke im Aufhamer Bach in Aufham/Gemeinde Anger stammen aus den Anfängen des 20. Jahrhunderts. Sie sind aus Holz gebaut und heute zumeist verfault und morsch. Die Arbeiter der Flussmeisterstelle Piding haben sie nach und nach ersetzt.
Foto: Wasserwirtschaftsamt Traunstein

Bereits Anfang des 20. Jahrhunderts hatten die Menschen die Gefahren erkannt und Schutzbauwerke errichtet. Einige dieser Bauten könnten die ältesten der bayerischen Wasserwirtschaft gewesen sein, vermutet Stefan Hollrieder, Sachgebietsleiter „Gewässerunterhaltung“ am Wasserwirtschaftsamt Traunstein. Sie wurden einst vor allem aus Holz gebaut, ganz ohne Beton. Die Menschen hatten kaum Maschinen zur Verfügung, es war eine harte Arbeit im steilen Gelände. Über die Jahre wurden diese Holzsperrren jedoch zumeist morsch und verfaulten. Diese, aber auch deutlich jüngere Sperren, haben die Arbeiter der Flussmeisterstelle Piding, die zum Amt gehört, als erstes erneuert. Nach und nach folgte die Sanierung weiterer Bauwerke.
